Bebauungsplan „Lochmühle Lohmen“

Anlage 5: Unterlage zur Komplexsanierung, Hochwasserschutz

Unterlagen zur Komplexsanierung
- Hochwasserschutz -

Wasserrad-Generator 284m

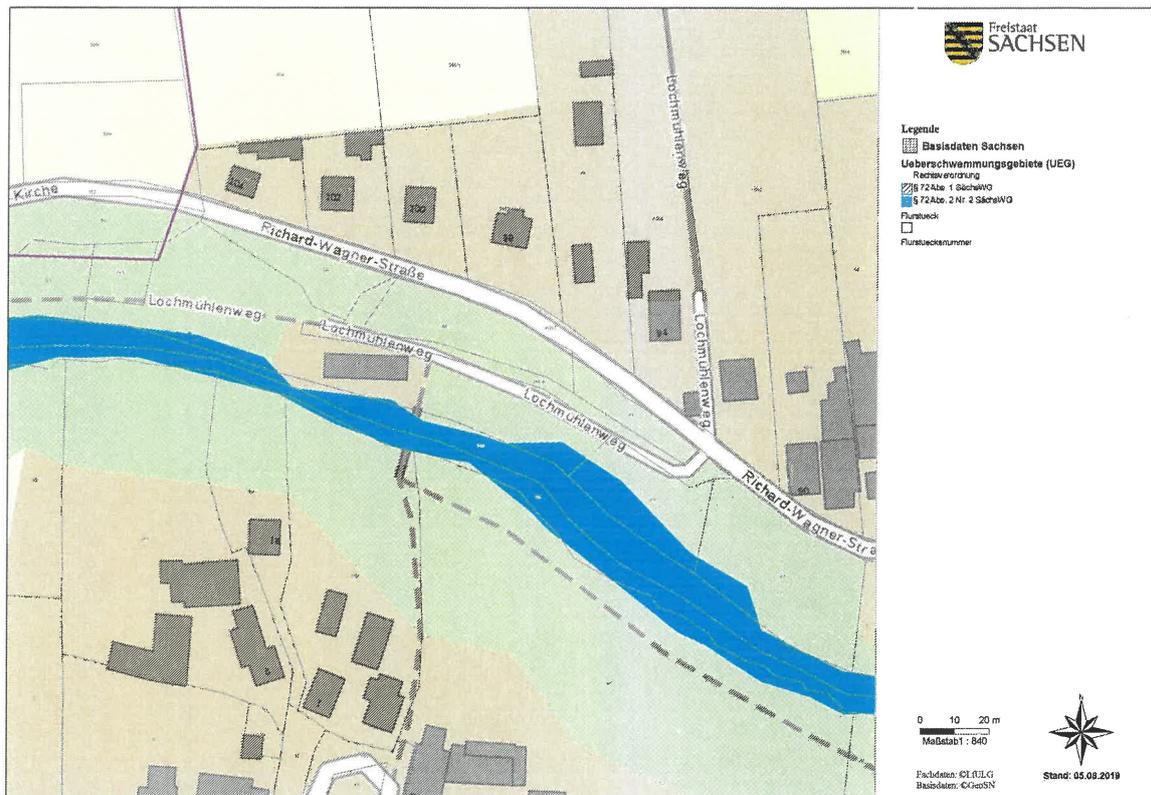
Abbildung 1, Lageplan UEG /7/

Aus diesen Karten /7/ ist ersichtlich, dass die Gebäudeteile der alten Lochmühle ausserhalb des festgesetzten Überschwemmungsgebietes liegen.

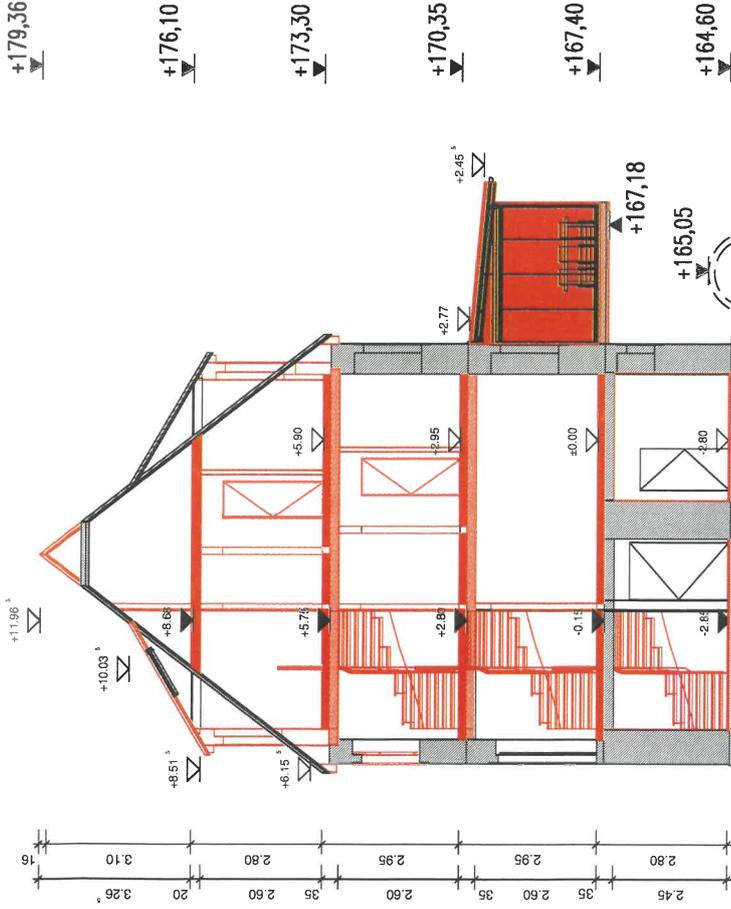
Schnitt A - A - Maßstab: 1 : 100

Höhenbezug: NN92

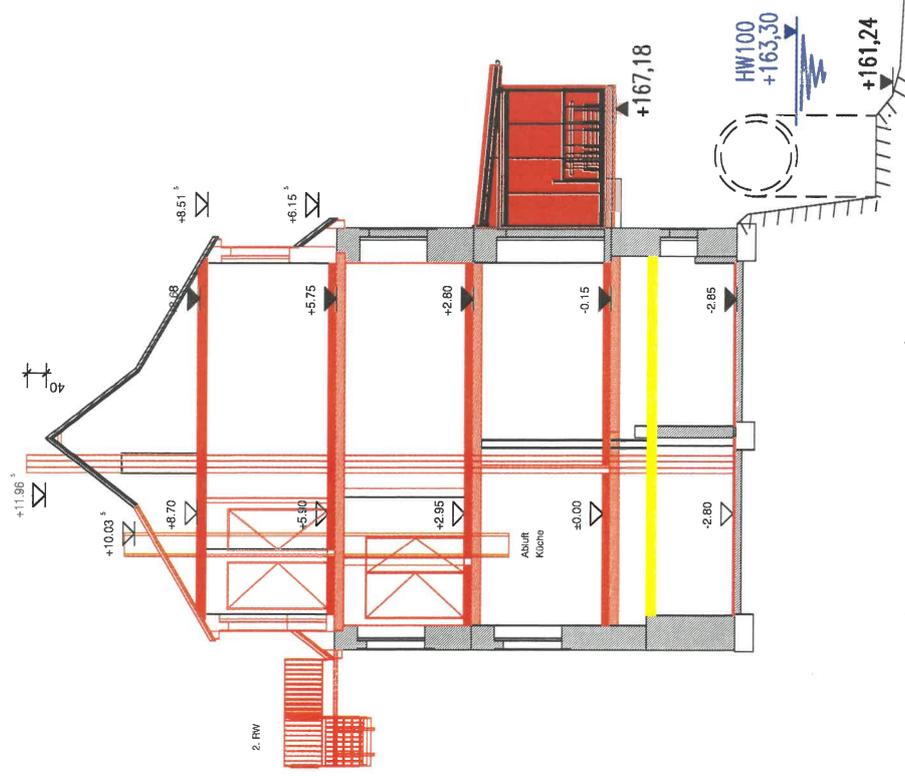
Schnitt D - D - Maßstab: 1 : 100

Index	Ergänzung Höhen NN92, HW100, durch IB-Handrick	
Index A	06.08.2019	
Bauvorhaben	Umbau + Sanierung Lochmühle Richard-Wagner-Str. 101 01847 Lohmen (Sachsen)	Bauherr Hermann Häse Hoheplanen 32 01189 Dresden
Gemarkung	Mühsdorf	Datum 20.02.2019
Flurstück	73	Maßstab 1:100
Planinhalt	Geschoß/bauell Schnitte	Plan-Nr. Index G111
Entwurfsplanung		Bauherr
Bearbeiter	Entwurfsverfasser	
Torsten Böhme	Torsten Böhme	Hermann Häse
18-00-67	18-00-67	Entwurf HG_250219 Übergabe zusammengestelltes Modell / 044 Plangröße: 420 x 327
